# MODERNE OBERFLÄCHENBEHANDLUNG VON EDELSTAHLROHREN FÜR WÄRMETAUSCHER ANWENDUNGEN

## Verbesserung der Oberflächenverhältnisse durch fachgerechtes elektrochemisches Polieren nach Verfahren HENKEL-HE110

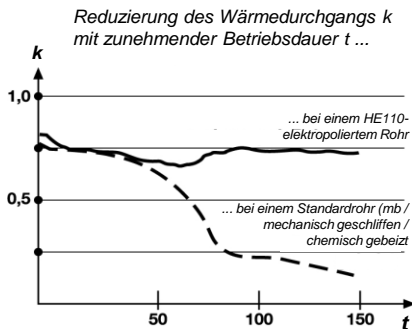
Die Topographie der Oberfläche zeigt eine scharfkantige bzw. zerklüftete Gebirgslandschaft, deren Struktur ein Verankern von Fremdteilen grundsätzlich unterstützt.

Die Untersuchung der durch Schleifen und Polieren mechanisch bearbeiteten oder durch chemisches Beizen nachbehandelten Oberflächen des Standard-Edelstahlrohres hat gezeigt, dass sowohl nach geometrischen als auch nach energetischen Gesichtspunkten relativ ungünstige Verhältnisse vorliegen.
